# 东源骆湖河源市东源鹰牌陶瓷有限公司“1·5” 一般物体打击事故调查报告

东源县政府事故调查组

2025 年 4 月

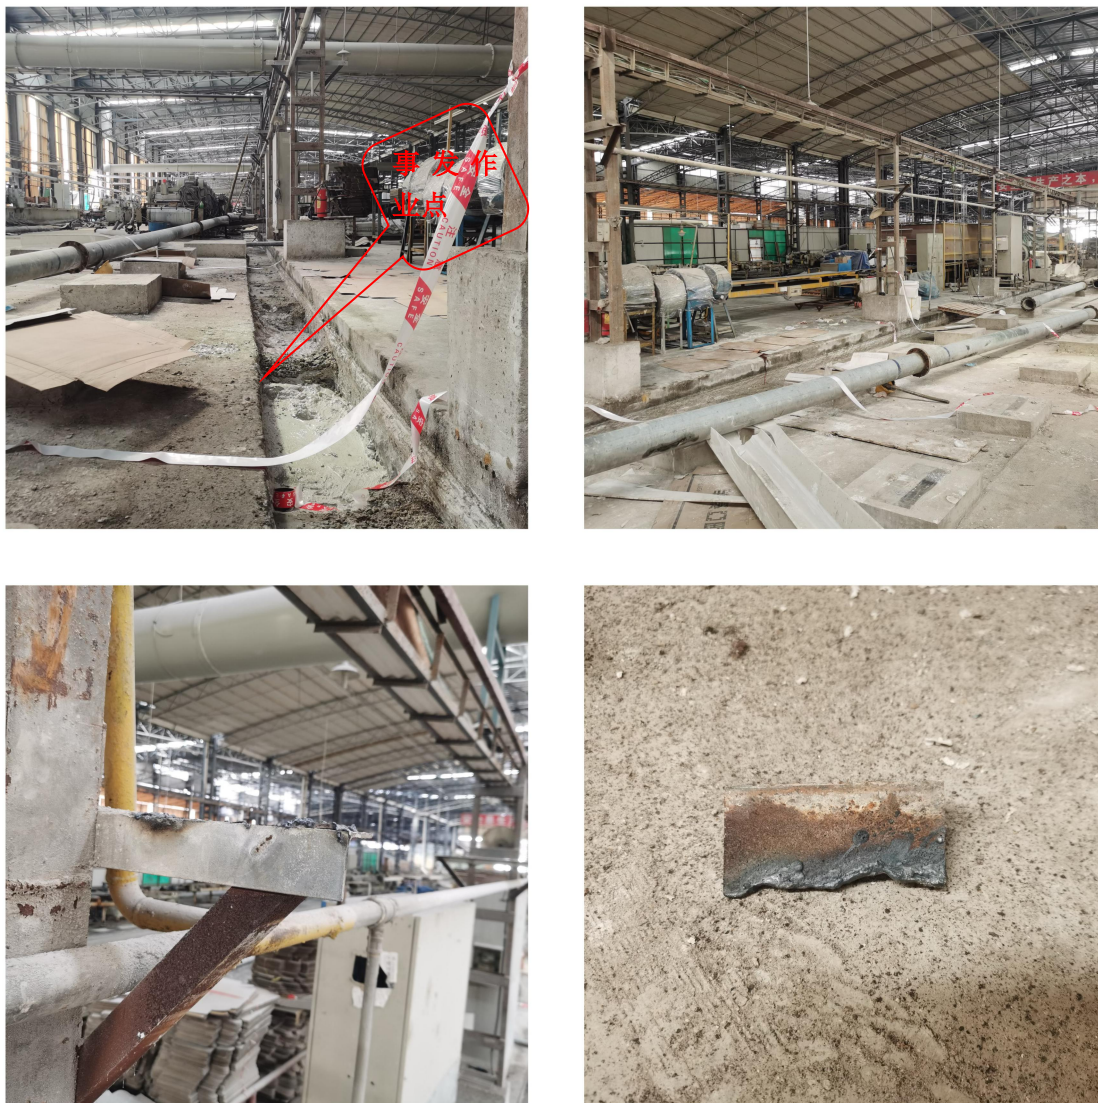
图 1 事故现场图

涉事水管位于抛光车间，安装在抛光车间内生产流水线侧边的钢架柱上，架空安装高度 2.6 米，采用钢架（三角形）固定与卡位焊接固定方式对架空水管进行固定。事发现场脱落的水管共 12 节（长度 72 米），其中末端的 2 节水管脱落后已与整体分离，有部分脱落在地面上，也有部分脱落在设备上。

经调查后还原，事发时涉事水管共 12 节（长度 72 米）已架空安装拼接平放在钢架柱 2.6 米处设置的三角形钢架上（临空侧焊接有一块小铁块用于卡位固定水管防止脱落），因部分卡位固定的小铁块出现变形及脱落，造成涉事水管失稳脱落。脱落的水管砸中正在下方进行水沟清淤作业的工人刘某 A、欧某某。

鹰牌陶瓷公司安全生产主体责任不落实，未对停产维护检修期间生产作业活动中各系统、各环节可能存在的安全风险进行辨识评估，未采取技术、管理措施及时发现并消除涉事水管存在脱落可能的事故隐患，是导致事故发生的直接原因。

（一）鹰牌陶瓷公司要认真汲取事故教训，依法落实安全生产主体责任。一是要全面加强维护检修作业现场安全风险辨识评估，提升作业人员安全风险辨识能力；二是要建立健全并落实生产安全事故隐患排查治理制度，定期组织安全生产管理人员、技术人员开展事故隐患排查工作，采取有效的技术、管理措施，及时发现并消除作业现场各类生产安全事故隐患；三是要加强对从业人员安全教育和培训，保证从业人员具备必要的安全生产知识，掌握本职工作所需的安全生产知识，提高安全生产技能，增强事故预防和应急处置能力。同时，要切实加强安全生产法律法规学习，主要负责人、安全生产管理人员要依法履行安全生产管理职责，严防类似事故再次发生。
