**东源新港丽滔文化传播（河源）有限公司
“8·3”一般物体打击事故调查报告**

东源县政府事故调查组

2023年11月

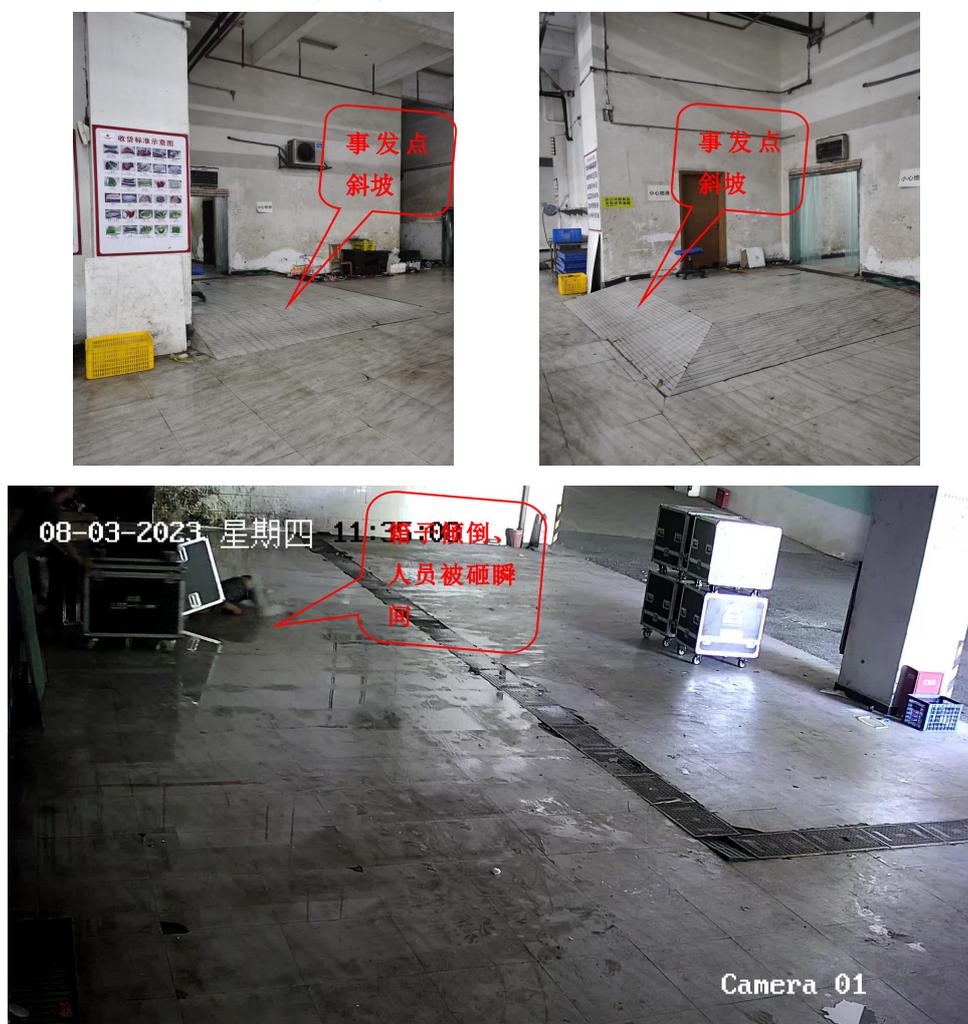
图1 事故现场图

8月2日中午，现场会活动已结束。8月3日8时30分许，丽滔传播公司雇用的工人陈某某、赖某某等人开始在现场会活动场地拆卸相关音视频设备器材，打包装箱后陆续搬运至酒店地下室负二层收货区等待装车。11时30分许，陈某某、赖某某陆续将音响设备从酒店二楼人工搬运至地下室负二层收货区，11时35分许，赖某某搬运的两个带滑轮的箱子（上下叠加在一起，每个重约50公斤）从二楼经乘坐电梯再人工推至收货区，在推至收货区通道出口经过一处斜坡时，赖某某便站在箱子前面用双手反撑箱子控制滑行速度，两个箱子在滑过斜坡时瞬间失衡向前倾倒，叠加在上层的箱子倾倒时正好砸中赖某某的头部，导致其头部严重受伤，后经送河源市人民医院抢救，于8月4日22时许抢救无效死亡。

2. 现场勘查情况。事发点位于万绿湖美思威尔顿酒店地下室负二层收货区装卸平台。经现场勘查，装卸平台长3米、宽3米、高0.3米，前侧和左侧各设有约45度的斜坡。此平台日常主要用于酒店厨房生鲜食材收货使用，地面较为湿滑。

赖某某安全意识淡薄，在人工搬运重物作业通过斜坡时站在了货物的正前方，没有意识到货物倾倒的风险，当货物出现倾倒倾向时，没有采取紧急避险而是妄图用人力进行支撑，最终酿成悲剧，这是导致事故发生的直接原因。

（一）丽滔传播公司要认真汲取事故教训，依法落实安全生产主体责任，进一步加强安全生产管理工作。要教育和督促从业人员严格遵守法律法规和执行本单位的安全生产规章制度和安全操作规程，确保安全管理各项规定落实到生产经营活动的每一个环节，同时，要向从业人员如实告知作业场所和工作岗位存在的危险因素种类、性质以及可能导致何种生产安全事故，事先制定发生生产安全事故时的应急措施，坚决杜绝盲目冒险作业；要建立并落实安全风险分级管控和隐患排查治理双重预防工作机制，逐级建立并落实从主要负责人到每个从业人员的安全风险、隐患排查治理管控责任制，采取有效的技术、管理措施，及时发现并消除生产安全事故隐患；要加强对从业人员，尤其是临时雇
