东源仙塘“9·4”一般高处坠落 事故调查报告

东源县政府事故调查组

2024年1月

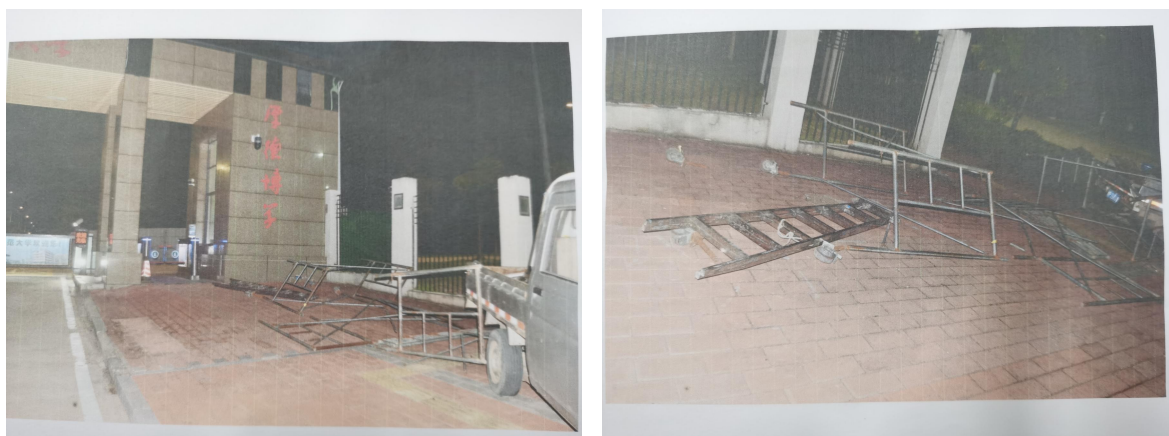
图 1 事故现场图

涉事的脚手架为移动式钢管制简易脚手架,底部设有4个可拆卸的活动滑轮。事发时脚手架共搭建了三层,每层高约1.7米,总高度约5.1米,脚手架由黄某某自带,并自行安装使用。脚手架坍塌后整体散架,已损坏。

2. 现场勘查情况。事发点位于广师大南门左侧，事发场地为不完全平整的地砖结构地面，由里往外为小斜坡状，三层脚手架在坍塌后已整体散架，底部 4 个活动滑轮与架体分离，顶层架体坍塌后碰至停靠在一旁的小货车尾部。

黄某某安全意识淡薄，在斜坡使用移动式脚手架，没有根据斜坡的坡度使用固定安全设备对脚手架进行固定，以增加其稳定性和安全性。在脚手架移位后，没有重新检查脚手架的稳定性，脚手架失稳坍塌是导致事故发生的直接原因。

（一）移动通信部门要认真汲取事故教训，建立健全外包施工单位安全管理制度，并加强施工单位安全监督和指导。对外包项目涉及转包、分包的，要督促项目实施各主体单位遵守安全生产法律法规，严格落实安全生产主体责任。同时，要加强施工现场安全监督，督促施工单位严格落实现场安全措施，杜绝违章作业，防止类似事故再次发生。
