# **东源仙塘佛山市晨希陶瓷有限公司河源仓库 “9·22”一般高处坠落事故调查报告**

**东源县政府事故调查组**

**2024 年 1 月**

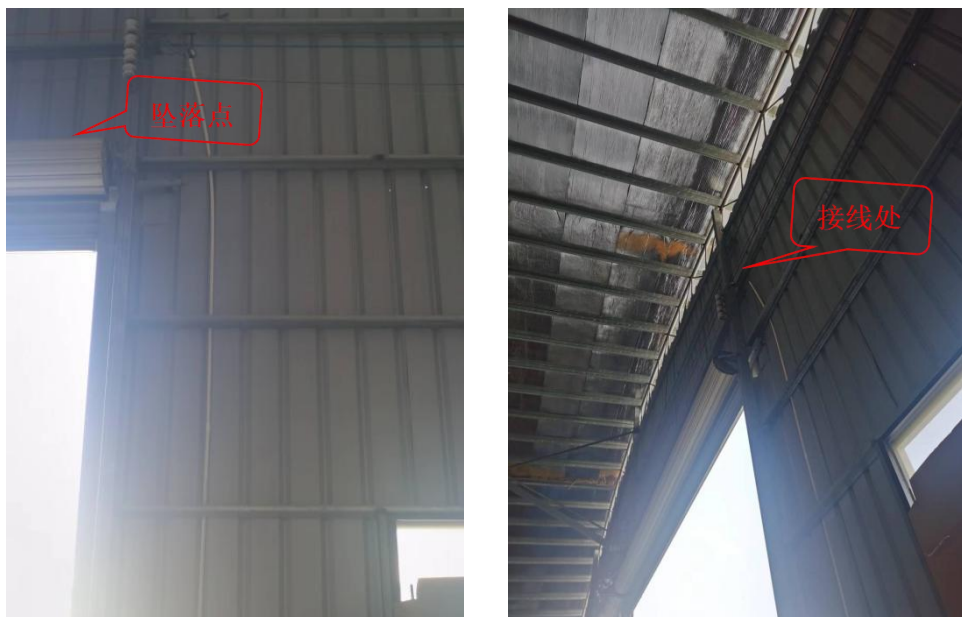
图 1 事故现场图

到晨希公司河源仓库进行线管、水管的安装作业。工作至 11 时许，因要安装两个电源插座需从仓库内的架空电线切口接驳电源线，于是潘某某、陈某某找来一把直竹梯，由潘某某沿竹梯爬上至约 6 米高处位置，由于站在竹梯上未能接触到作业点，潘某某便沿着厂房钢架梁再踩到一旁的卷闸门顶上进行作业，陈某某在下面负责电线及工具的传递。11 时 09 分许，潘某某在没有断电也没有任何安全防护下对电源线切口接驳，疑似触电从高处摔下，头部受伤，经送河源市人民医院抢救无效死亡。

**2. 现场勘查情况。**事发点位于晨希公司仓库大门内侧右上方。经现场勘查，事发坠落点为圈闸门右上方圈帘处，距地面垂直高度约 6 米，圈帘处右上方两根电线有一处接口外引两根线至一线管，接口处尚留有一圈绝缘胶带。

潘某某安全意识淡薄，一是未取得电工特种作业操作资格从事电工作业，在作业过程中没有采取相应安全防护措施带电冒险作业是导致事故发生的直接原因之一；二是在高处作业没有采取相应安全防护措施且没有佩戴安全绳作业，这也是导致事故发生的直接原因之一。

（一）晨希陶瓷公司要认真汲取事故教训，依法落实安全生产主体责任，进一步加强安全生产管理工作。要加强外包作业过程安全管控，必须审查承包单位的相应资质、管理机构或安全管理人员配备、规章制度和操作规程、关键岗位人员、主要设施设备、安全教育培训以及特种作业人员持证上岗等情况，不得将外包项目发包给不具备相应资质和安全生产条件的承包单位或个人。同时，要切实加强安全生产教育培训，依法履行主要负责人安全生产管理职责，防止类似事故再次发生。
