东源柳城东源县柳城镇东南石英砂厂“11·30” 一般高处坠落事故调查报告

东源县政府事故调查组

2024年3月

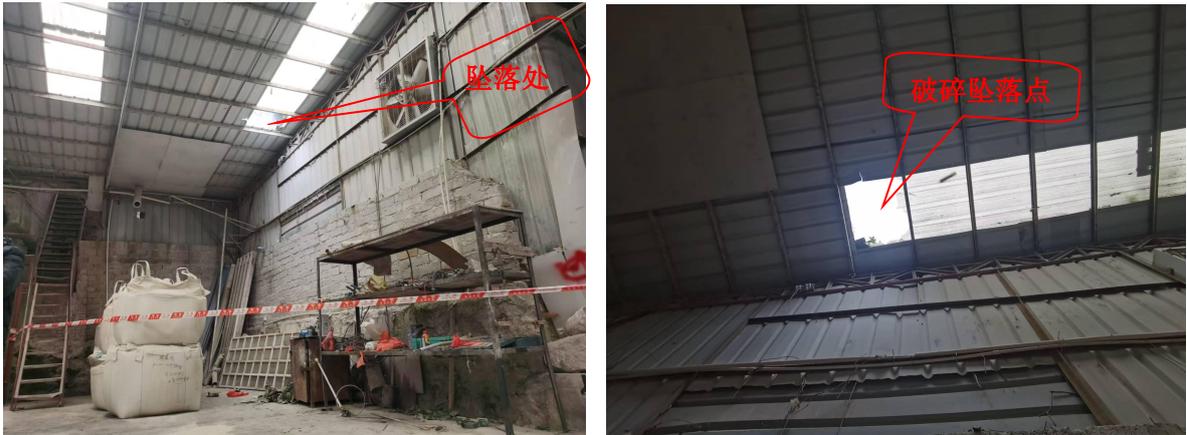
图 1 事故现场图

某某独自一人在仓库棚顶的彩钢瓦上进行补漏作业；16 时许，工人薛某某在没有接到工作任务安排，也没有采取任何安全防护措施情况下，擅自爬上仓库棚顶上，因不慎踩至承重力较小的采光瓦，导致采光瓦破碎，薛某某连同破碎的采光瓦一同从棚顶坠落至仓库地面（垂直高度约 5 米），头部严重受伤，经送医院于当天 23 时 49 分许抢救无效死亡。

2. 现场勘查情况。事发点位于东南石英砂厂钢结构仓库棚顶一处采光瓦。经现场勘查，仓库顶部棚面结构是彩钢瓦和采光瓦组合，采光瓦为压型塑料透明板，承重力较小，破碎面积约为 1 平方米，与地面垂直距离约 5 米（见图 1）。通往仓库棚顶使用的是木梯子，依地形斜放于棚顶彩钢瓦边沿与地面处，梯子周边范围没有张贴安全警示标志和设置围挡等安全防护措施。

机修工人薛某某安全意识淡薄，擅自冒险爬上仓库棚顶不慎踩至承重力较小的采光瓦造成坠落，是导致事故发生的直接原因。

（一）品样建材公司要认真汲取事故教训，依法落实安全生产主体责任，进一步加强安全生产管理工作。要加强对从业人员安全生产教育和培训，结合工作场所和各个工作岗位的特点，科学、合理安排教育和培训，保证从业人员具备必要的安全生产知识和安全意识，掌握本职工作所需的安全风险辨识能力，增强事故预防和应急处理能力。要加强作业现场安全管理，特别是对临时性危险作业场所，要及时在作业场所及周边活动范围张贴醒目的警示标志和采取有效的安全防护措施，提醒和防范无关人员进入。同时，要严格执行事故隐患排查治理规定，定期组织安全生产管理人员、技术人员开展事故隐患排查工作，正确运用科学技术知识加强治理和预防，及时发现和消除生产安全事故隐患，保证安全生产。
