东源船塘和平县鸿杰通信工程有限公司“8·20” 一般高处坠落事故调查报告

东源县政府事故调查组

2023年12月

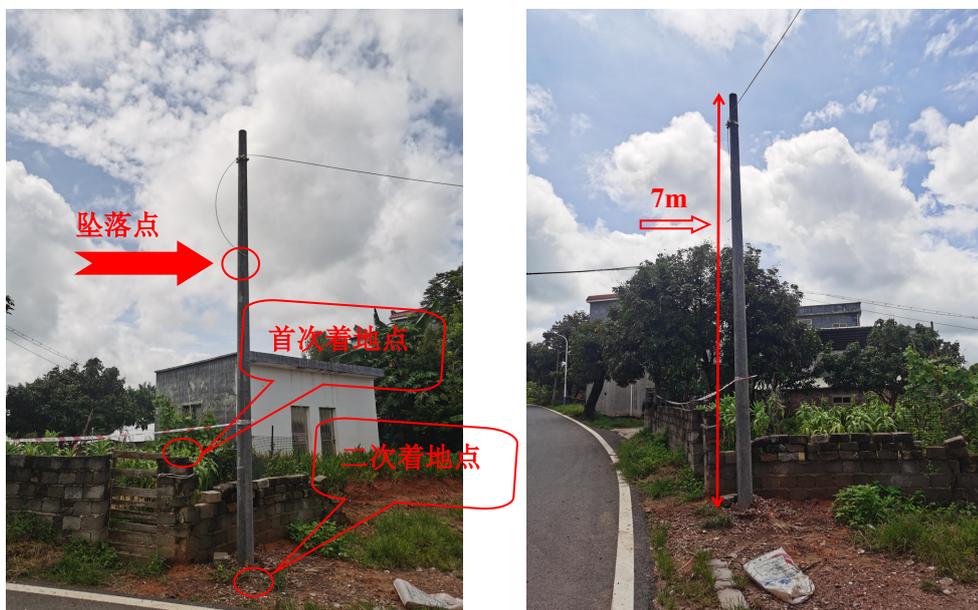
图 1 事故现场图

3. 现场勘查情况。事发点位于船塘三线整治项目群丰村施工现场（X164 乡道路边），涉事线杆为埋地水泥线杆，线杆地表高度约 7 米，线杆旁有一堵不规则砖墙（高约 1.3 米）。事发时工人从 4 米处位置坠落，臀部首先着落至砖墙，之后再头部着地。

谢某某安全意识淡薄，忽视高处作业存在的危险因素，在距坠落高度基准面2m以上有可能坠落的高处进行作业，没有采取高处作业安全防护措施(没有佩戴安全绳)是导致事故发生的直接原因。

（一）鸿杰通信公司要认真汲取事故教训，依法落实安全生产主体责任，进一步加强安全生产管理工作。要教育和督促从业人员严格遵守法律法规和执行本单位的安全生产规章制度和安全操作规程，确保安全管理各项规定落实到生产经营活动的每一个环节；要建立健全并落实生产安全隐患排查治理制度，逐级建
