# 东源船塘广东源信建设有限公司“11·29” 一般坍塌事故调查报告

东源县政府事故调查组

2024 年 3 月

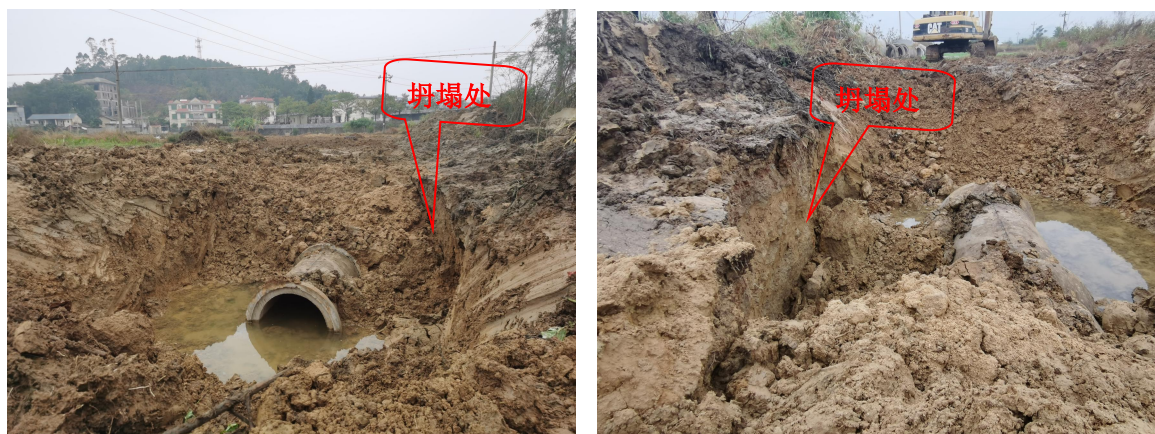
图 1 事故现场图

**2. 现场勘查情况。**事发点位于船塘河水环境整治工程新寨村项目段施工工地（W64号井部位）。经现场勘查，事发沟槽底部

放置一根水泥管道（管径 1 米），右侧边坡部分坍塌，底部有积水，沟槽两侧边坡无支护措施。

1. 沟槽开挖作业点临近河床，土体含水量高，且部分土体为沙土层，土质松软，作业人员在开挖沟槽埋管敷设作业时，没有根据实际土质变化情况设置边坡支护措施，沟槽边坡土体失稳坍塌，是导致事故发生的直接原因。
