东源上莞上高县晶鑫光伏科技有限公司“7·2” 一般高处坠落事故调查报告

东源县政府事故调查组

2024年10月

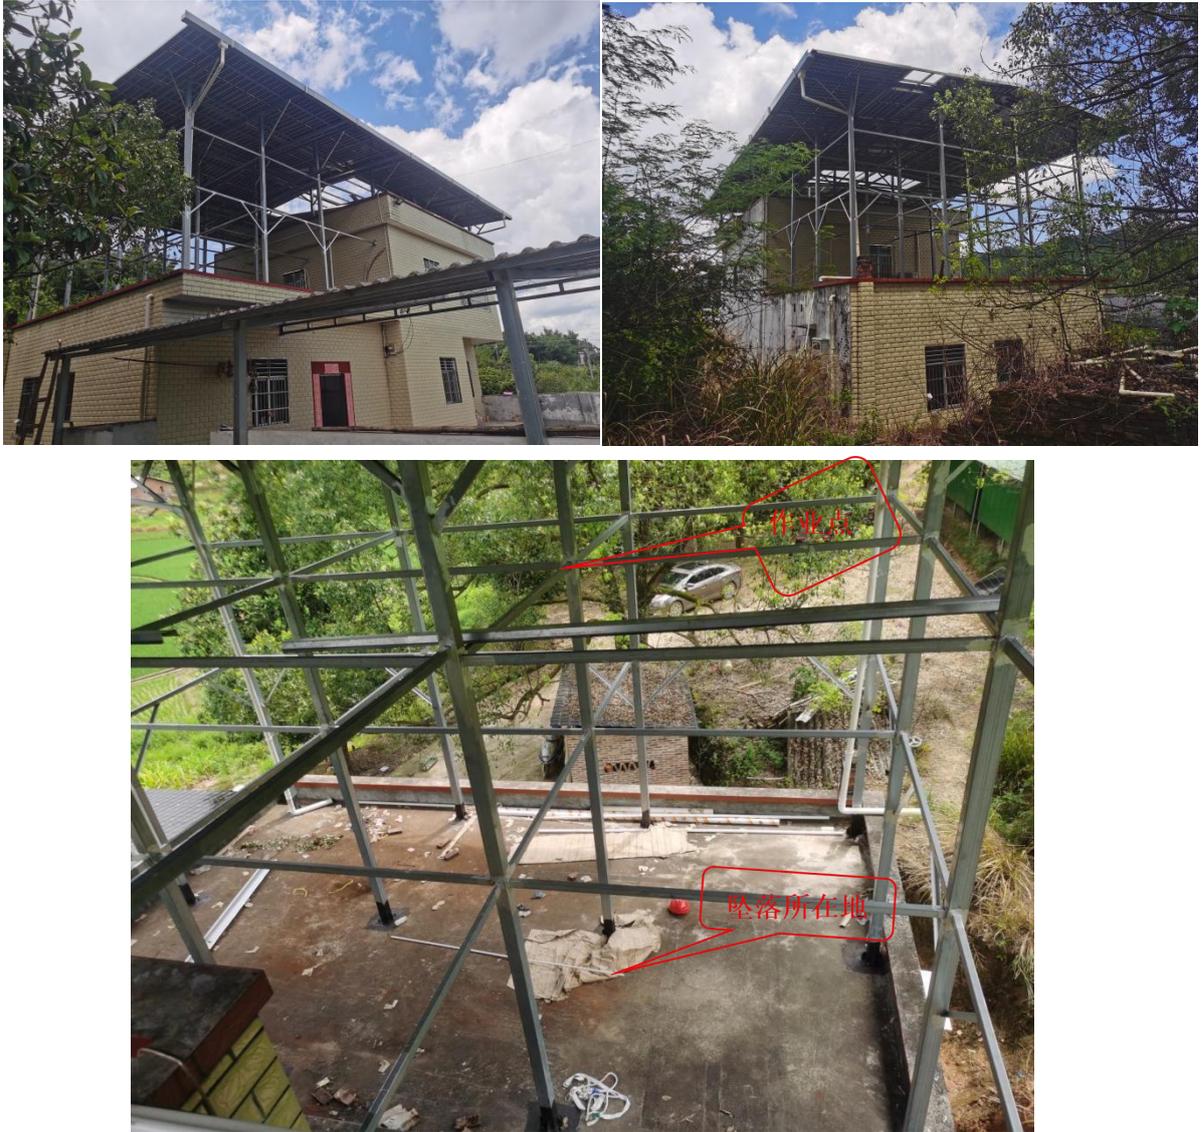
图 1 事故现场图

涉事工程居民房分别由一栋单层（北栋）和一栋两层（南栋）的楼房组合为整栋，楼顶光伏建设实行整体安装，事发点位于民房北栋楼顶施工作业点。经现场勘查，事发现场北栋屋顶楼面地板上放有一顶安全帽和一条安全绳。经调查后还原，事发时死者蓝某某在4米高的钢结构光伏棚钢架梁上进行排水槽安装作业，因未佩戴安全绳作业，在此过程中身体失去平衡不慎坠落到楼面地板而受伤身亡。

蓝某某安全意识淡薄，对作业环境的危险性认识不足，忽视高处作业存在的危险因素，在坠落高度基准面2m以上有可能坠落且周边无任何防护设施的临空状态下，没有按规定佩戴和使用劳动防护用品（没有佩戴安全绳）进行高处作业，是导致事故发生的直接原因。

（一）晶鑫公司要认真汲取事故教训，依法落实安全生产主体责任。要建立健全并落实生产安全事故隐患排查治理制度，定

期组织安全生产管理人员、技术人员开展事故隐患排查工作，采取有效的技术、管理措施，及时发现并消除施工现场各类生产安全事故隐患；要加强对从业人员安全教育和培训，保证从业人员具备必要的安全生产知识，掌握本职工作所需的安全生产知识，提高安全生产技能，增强事故预防和应急处理能力。同时，要切实加强安全生产法律法规学习，主要负责人要依法履行安全生产管理职责，防止类似事故再次发生。
