# **东源黄田河源市莘宸建筑工程服务中心“10·5” 一般车辆伤害事故调查报告**

**东源县政府事故调查组**

**2024 年 2 月**

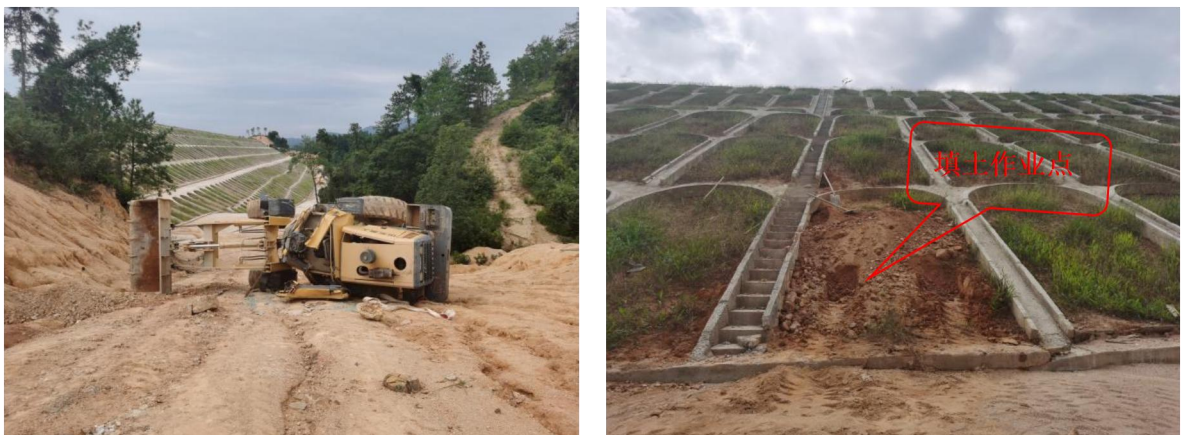
图 1 事故现场图

2. 现场勘查情况。事发点是非常规道路，是前期施工开挖堆积的砂土形成的便道。该便道因受雨水冲刷已形成多处不规则沟槽，路面坑洼不平且坡陡。事发时，该便道路段无其他车辆和障碍物影响通行，事发现场涉事铲车侧翻横向于路面，驾驶室已严重变形损坏。

张某某安全意识淡薄，用铲车运送材料在下坡陡的砂土便道时，操作不当导致铲车失稳侧翻，是造成事故发生的直接原因。

（一）莘宸工程中心要认真汲取事故教训，依法落实安全生产主体责任，进一步加强安全生产管理工作。要教育和督促从业人员严格遵守安全生产法律法规和执行本单位的安全生产规章制度和安全操作规程，确保安全管理各项规定落实到生产经营活动的每一个环节；要建立健全并落实生产安全事故隐患排查治理制度，逐级建立并落实从主要负责人到每个从业人员的事故隐患排查责任制，定期组织安全生产管理人员、技术人员开展事故隐患排查工作，采取有效的技术、管理措施，及时发现并消除生产安全事故隐患；要加强对从业人员安全教育和培训，保证从业人员具备必要的安全生产知识，掌握本职工作所需的安全生产知识，提高安全生产技能，增强事故预防和应急处理能力。同时，要切实加强安全生产法律法规学习，督促主要负责人依法履行安全生
