# 东源仙塘广州鹏凯路桥工程有限公司“7·22” 一般车辆伤害事故调查报告

东源县政府事故调查组

2024 年 11 月

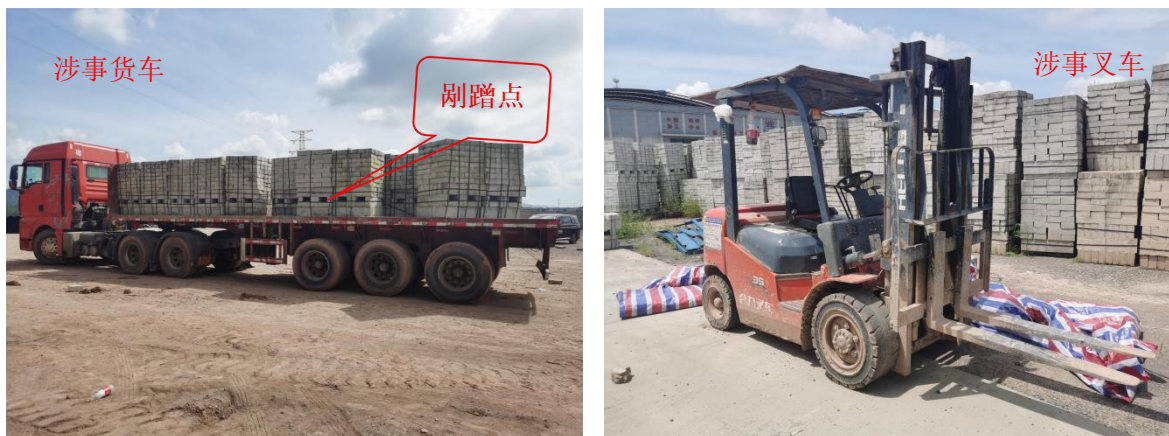
图 1 事故现场图

事故现场位于涉事项目的堆放场，因事故救援需要，事发现场已破坏。经调查后还原，事发时邓某某驾驶涉事货车驻离停车点时，装载在平板半挂车上的货物（水沟砖，位于左侧第四组轮胎上方）与冯某操作的涉事叉车货叉前端（货叉尚未完全脱离货物）发生剐蹭，导致叉车失衡侧翻，造成冯某被压受伤身亡。经现场勘查，被剐蹭的水沟砖有 6 根绑绳已断裂，部分砖块有刮痕。

邓某某安全意识淡薄，驾驶车辆驶离停车地点时未注意观察车辆周围环境安全状况，未按照操作规范安全驾驶导致与叉车发生剐蹭，造成叉车失衡侧翻，是导致事故发生的直接原因之一。

冯某安全意识淡薄，无取得特种设备作业人员资格从事叉车作业，在完成装载作业后未及时将叉车退出安全作业区域，也是导致事故发生的直接原因之一。
